# Turbina akcióskereke furatainak örvényáramú repedésvizsgálata forgószondával

Lautner Nándor – Skopál István\* – Sipos László\*\*

## A vizsgálati feladat

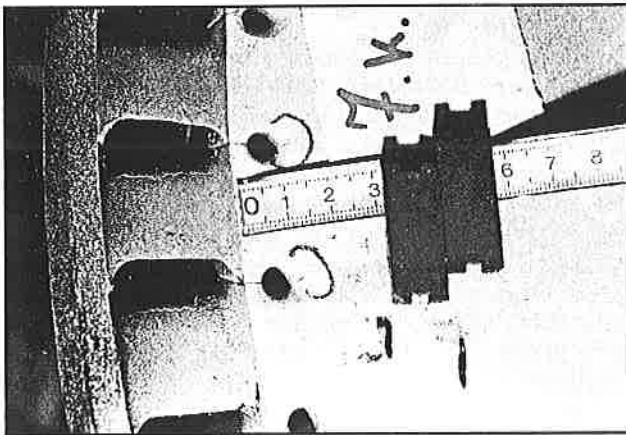
A feladat régebbi típusú turbinák ún. akciós kerekeiben feszültségmentesítő furatok vannak, amelyek arra hivatottak, hogy gátolják a repedések keletkezését a lapátkoszorú és a keréktest közötti varratban. Az egyenletlen terhelés, illetve a hirtelen teljesítmény-felfuttatások során a lapátok és a keréktest különböző mértékű felmelegedése miatt keletkező járulékos feszültségek azonban, a szokásos üzemi feszültségekkel összeadódva mégis elősegíthetik a repedések kialakulását (1. ábra). A furatok felületéről kiinduló repedések csökkentik az üzemvitel biztonságát és a berendezés tönkremeneteléhez is vezethetnek. Ezért szükség van a furatok időszakos ellenőrzésére.

1. ábra Repedések egy 200 MW teljesítményű turbina akciós kerekén

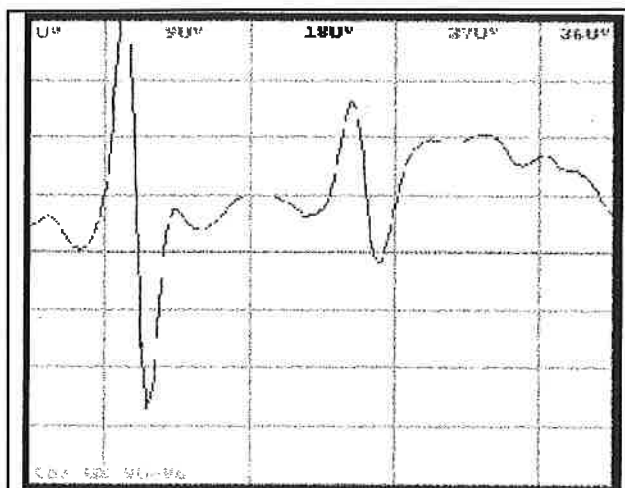
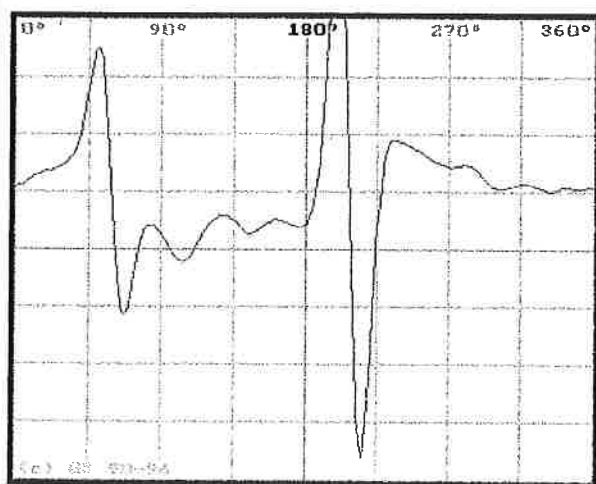
4. ábra Ugyanazon hiba, illetve alakjel az egyszerű henger alakú szonda két különböző pozíciójában

A vizsgálatok során két, különböző kialakítású szondatípussal dolgoztunk. Az egyiknek egyszerű, henger alakú a szondateste, míg a másiké hosszabban felhasított, azaz két rugalmas szárból áll. Utóbbi előnye az, hogy kb. 1 mm-es furatátmérő-tartományt tud átfogni anélkül, hogy leemelési-effektussal kellene számolni. A kétféle szonda tulajdonságai látszólag jelentéktelen mértékben térnek el egymástól, ám tapasztalatunk szerint ezek a különbségek a szondák használhatóságát, a hibaindikációk értékelhetőségét – főleg valódi vizsgálati körülmények között – jelentősen befolyásolják. A forgató berendezés (rotor) kézi mozgatása miatt a vizsgálószondák pozicionálásának van egy véletlen bizonytalansága és egy, a kezelő személyétől függő szisztematikus eltérése. Azonban, míg a hasított szárú szonda esetén csak billenési hibára kell számítani és a leemelést elhanyagolható, addig a merev szárú szondánál, a hasonló mértékű billenési hibán túl, még a gyárilag megengedett átmérőtűrések mellett is számottevő a leemelési-effektus (4.a-b. ábra).
