## Gyakorlati tapasztalatok hegesztett kötések eljárás vizsgálatában Practical Experience in Study of Welded Joints

LEHOCZKY JUDIT, FODOR OLIVÉR

Az 5. AGY konferencián 2010-ben elhangzott előadás írott változata  
AEF Laboratórium Kft.

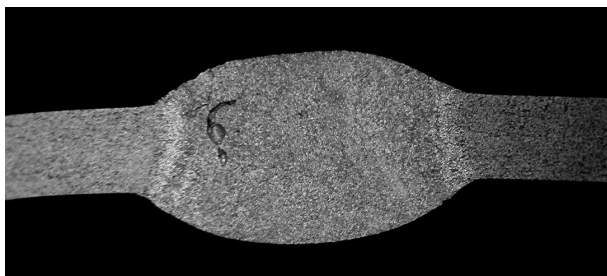
1. ábra

Az 1. ábrán, amely egy 2 mm-es ötvözött alumínium lemez tompakötését mutatja, megfigyelhető az ömledékben egy folytonossági hiány.

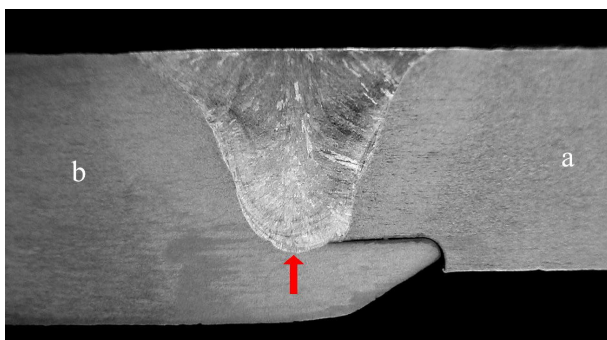
2. ábra

Tompa kötések illesztési nehézségeinek elkerülése érdekében, nyomástartó edények fenékpálást körvarratnál szívesen alkalmazzák 2. ábrán látható megoldást.

Ha a két összehegesztendő alkatrész (a és b jelű) megfelelő kimunkálásával elkerülhetők a kötés illesztési hibái, azonban a nyíllal jelzett helyen a megfelelő beolvadás kialakítása gondos kivitelezést igényel, a beolvadási mélység itt is éppen csak elegendő.

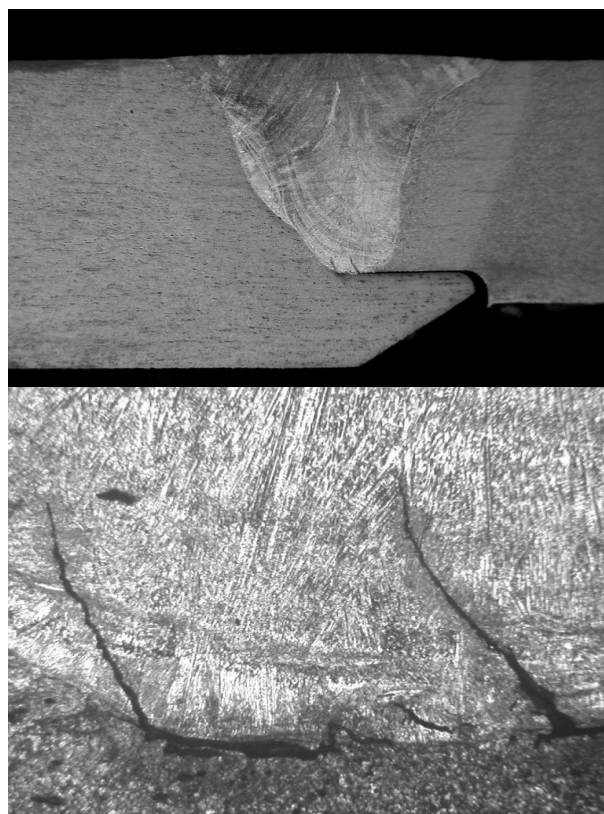
3. ábra

Az előző varrat egy másik metszetében (3. ábra), már rosszabb a helyzet, a gyökérszélről repedések indulnak ki, ez különösen jól megfigyelhető a kritikus rész nagyításában (alacsony karbon tartalmú szénacél).

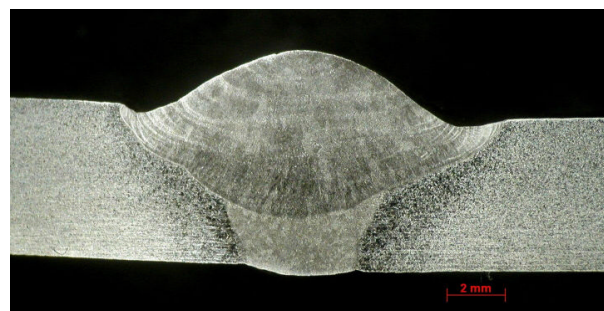
A 4. ábra egy 1.4541-es ausztenites korrózióálló acélon a meg nem engedhető szélkiolvadásra mutat példát. Az 5. ábrán pedig egy P235TR1 szénacél gyökoldali beszívódása figyelhető meg.

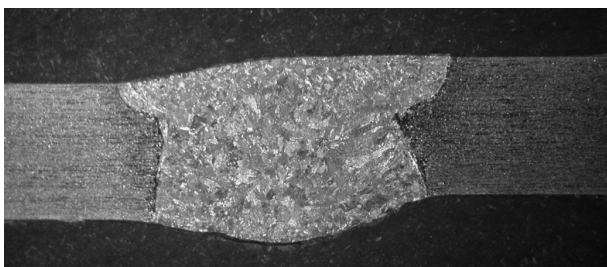
6. ábra

A 6. ábrán 3,5 mm vastag 1.4301 ausztenites acél él eltolódása látható.

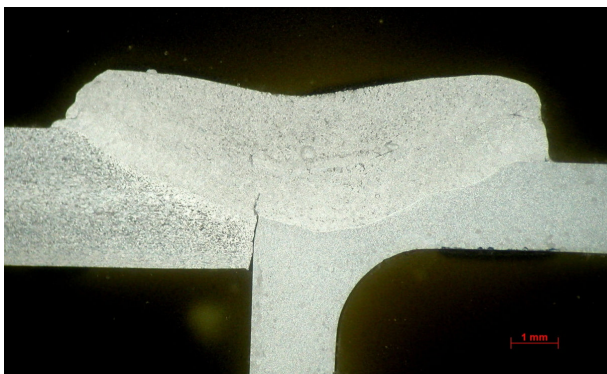
Jellemzően, a 2 mm-es szelvényméretű ötvözött alumínium hegesztésénél a 7. ábra szerinti elégtelen átolvadás következtében, repedés alakult ki.

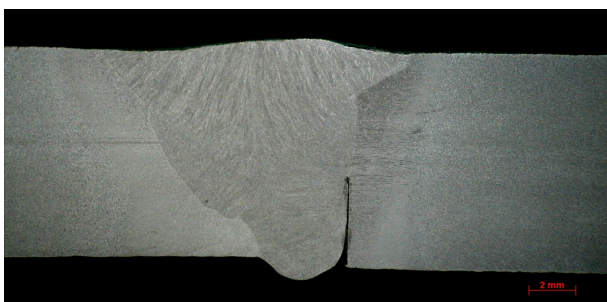
8. ábra

A 8. ábrán 8 mm-es lemezvastagságú ötvöztelen acéllemezen, összefüggésben a nem szokásos leélezéssel nagyméretű kötészhiba alakult ki.

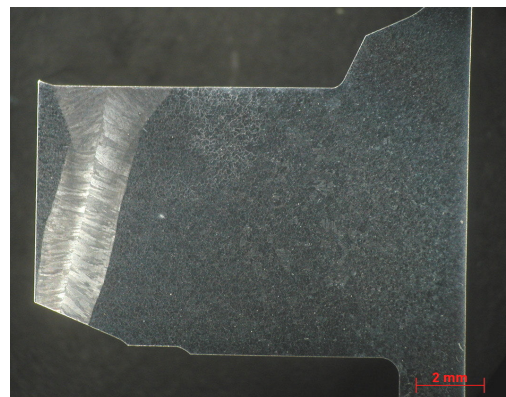
9. ábra

A 9. ábrán egy nikkelbázisú szuperötvözet lézerhegesztett varrata látható, de csak az első pillantásra tűnik minden rendben lévőnek, mert a hőhatásövezetben (10. ábra) mikrorepedés fejezhető fel.

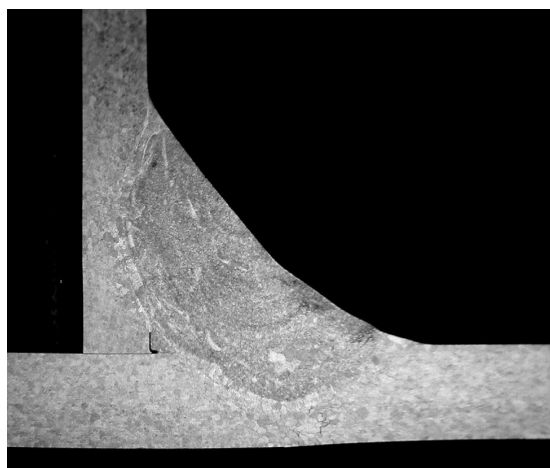
11. ábra

A 11. ábrán ötvözött alumínium (2/1,6 mm) tompavarratának beolvadási hiányos kötése látható. Ausztenites acél (1.4301) rossz sarokkötése látható a 12. ábrán, illetve egy hasonlóan

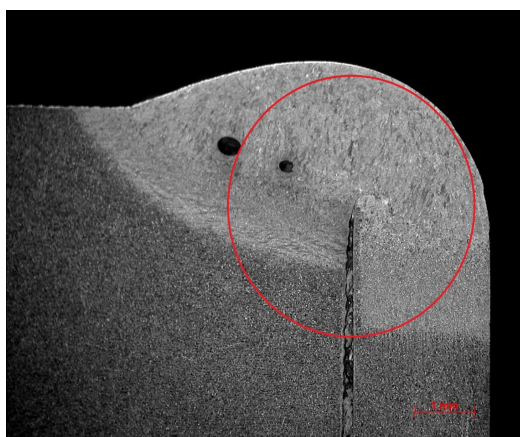
sikertelen kötés szénacélnál 13. ábra (Lv 4/2 mm).

Ez a követelményt a 13. ábrán bemutatott ötvöztlen acélkötés teljesíti, és a gázpórusok is a megengedhető méret alatt maradtak, de a gyökben mikro repedések láthatók.

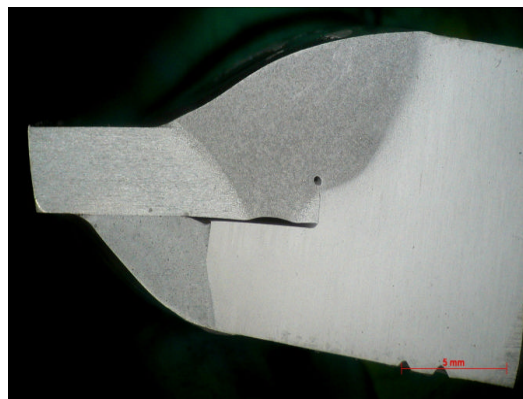
14. ábra

Néhány különleges esettel folytatva: ötvöztött alumínium érdekes varratkialakítása látható a 14. ábrán, sárgaréz hegesztési varrata a 15. ábrán. 16. ábrán ausztenites acél ponthegeesztése, nagy hibával az ömledékben.
