MOL Petrolkémia Zrt. Meghibásodási Archívuma – 4. rész

MOL Petrochemicals Ltd. Failure Archive – Part 4

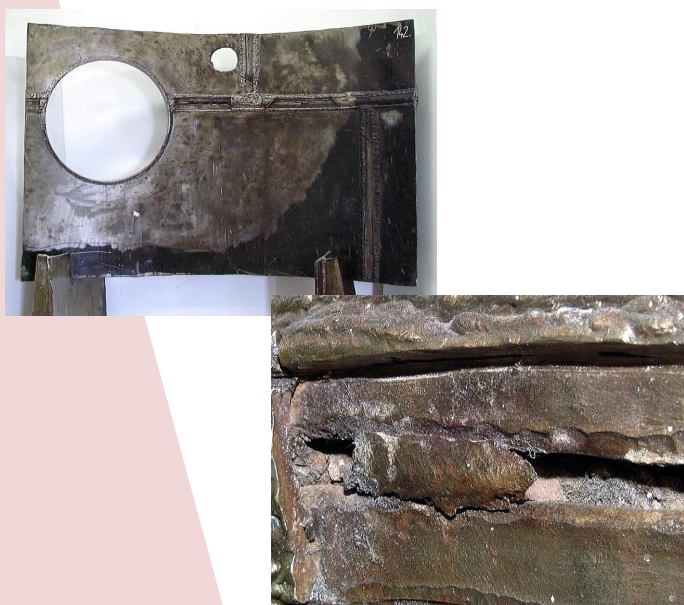
Szelektív kioldódás, helyi korrózió

Anyagminőség: KO36

Közeg: salétromsav

Az abszorpciós torony alsó részén a hegesztés során az összeolvadási zónában a Ti kiégett, a Cr kioldódott a szemcsehatáron és Cr-karbidokat képzett, lecsökkentve a korrózióval szembeni ellenállóságot. A torony alsó részén a legnagyobb a savkoncentráció, itt a legnagyobb a korrózió sebessége. A hegesztési varratok mentén késél alakú bemaródás és átlukadás keletkezett.

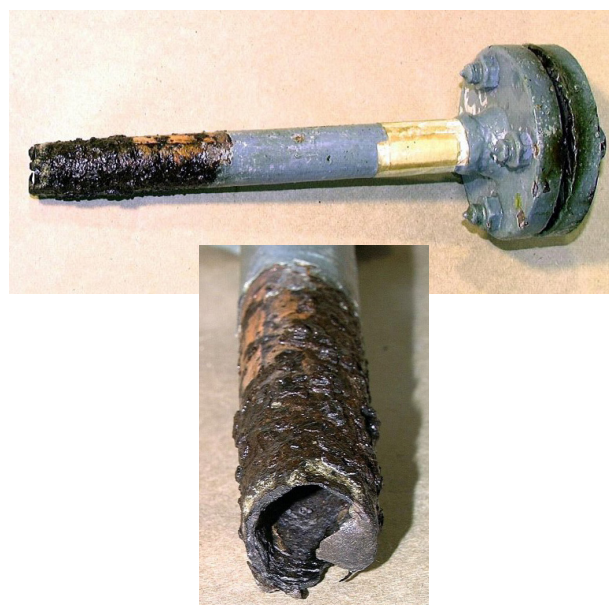
Szigetelés alatti korrózió

Anyagminőség: St35.8

Károsodott felület a szigetelés alatt jelen lévő vízzel érintkezik.

Közeg: metán
 $p_s = 6 \text{ bar}$,
 $t_i = 170 \text{ °C}$.

A nem megfelelő kialakítású szigetelés miatt rosszul záródó részeken a csapadék bejutott a csomk külső felületéhez, ott megrekedt és a pangó csapadék intenzív korróziós falvékonyodást okozott. A külső és a közeg okozta belső korrózió együttes hatására a csomk letört.

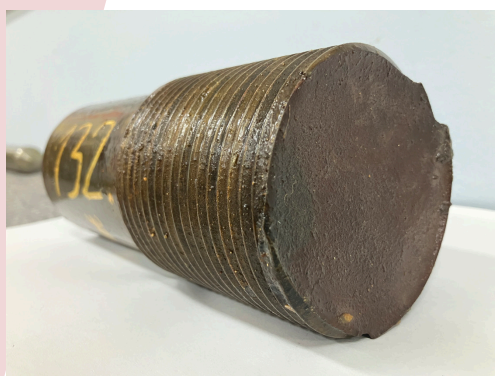
Kifáradás

Anyagminőség: Ötvözött acél

A szerelések során a turbina fedélszorító csavarok meghúzási nyomatékait nem ellenőrizték. A törött csavar előfeszítése vélhetően nagyobb volt a többinél és meghúzáskor az esztergált menettől repedés keletkezett. Az üzemi ciklikus fárasztó igénybevétel hatására a repedés törésig fejlődött.

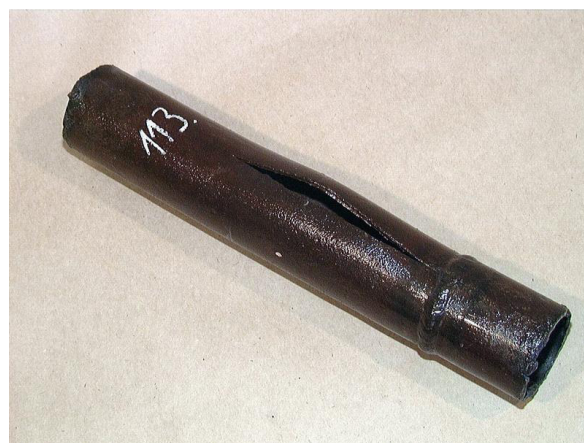
Fagyás okozta repedés

Anyagminőség: St35

Közeg: kondenz víz

A folyadék fázis stagnálása miatt téli időszakban fagyás keletkezett, amely deformálta és hosszirányba szétrepesztette a csővezetékét.

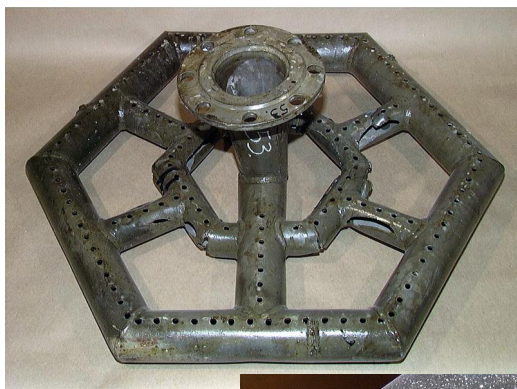
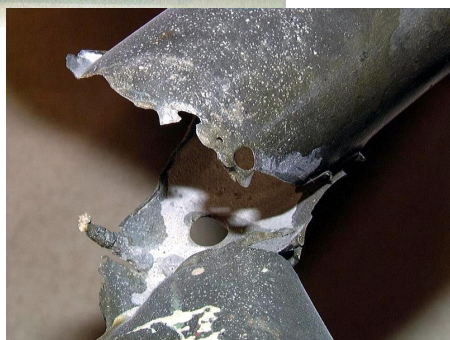
Feszültségkorrózió + Sav okozta korrózió

Anyagminőség: KO36

Közeg: salétromsav

A semlegesítő reakciós térben a nagy gáz és folyadékterhelés hatására kialakult turbulens áramlás és a – salétromsav egyenletes elosztására szolgáló – savrózsa kialakítása miatt húzófeszültségek keletkeztek.

A húzófeszültség feszültségkorróziót, a beáramló híg salétromsav pedig savas korróziót okozott. A korrózió sebességét gyorsította a reakciós zóna 120 °C-os hőmérséklete.

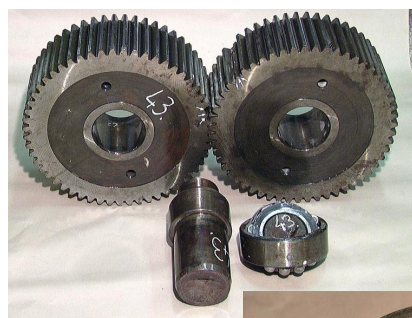
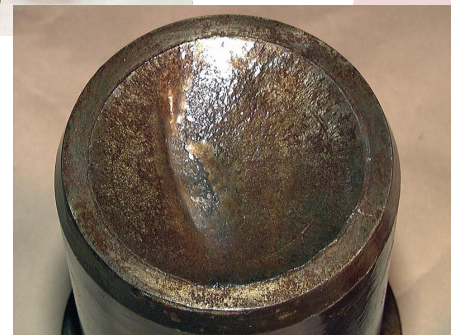
Kifáradás

Anyagminőség: 42CrMo4V

Az extrúder indítása során a fogaskerék hajtómű kis fordulatszámú beforgatás után hirtelen kapcsolódik a főmotor üzemi fordulatszámára. A hajtómű működése során terhelhetőségének felső határán üzemel, indításkor ezt túl is lépi. A fokozott igénybevétel és az indításkor fellépő dinamikus hatások miatt a fogaskerék tengelye fáradásos törést szenvedett.

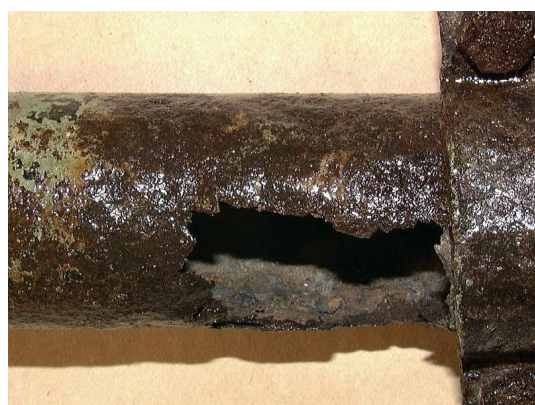
Szigetelés alatti korrózió

Anyagminőség: Szénacél

Károsodott felület vízzel érintkezik.

Több éven keresztül használaton kívüli csővezeték újbóli üzembe vétele előtt az állapotellenőrzéshez a szigetelés lebontásra került.

Az üzemszünet alatt a szigetelés alá befolyt, pangó csapadék intenzív szigetelés alatti korróziós károsodást okozott.

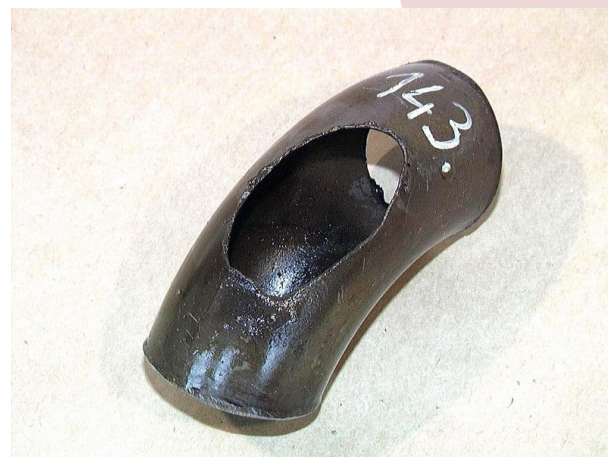
Erózió

Anyagminőség: ASTM A403 WP321H

Károsodott felület vegyipari benzinnel érintkezik.

Közeg: vegyipari benzin | $p_s = 4 \text{ bar}$,
 $t_i = 650 \text{ °C}$.

Pirólizáló kemence konvekciós téri csőköteg csőive – a korábbi koksztalanítási eljárások során a csőfal belső felületéről leváló lerakódott koks-szemcsék áramlása következtében – eróziós falvékonyodás miatt kilyukadt. A kiáramló benzin meggyulladt és további károsodásokat okozott.

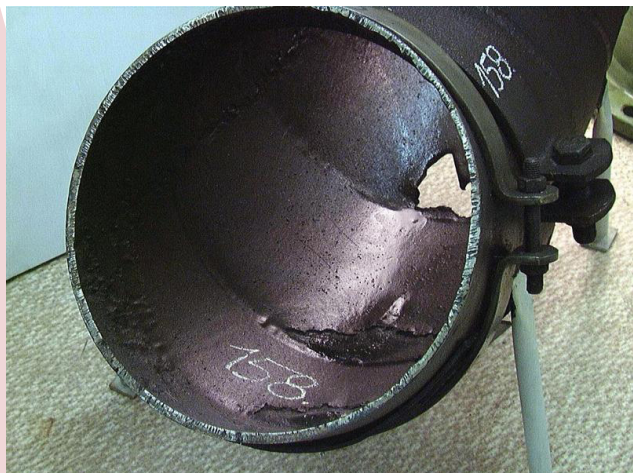
Erózió

Anyagminőség: St37.0

Közeg: telített gőz | $p_s = 5 \text{ bar}$,
 $t_i = 150 \text{ °C}$.

Károsodott felület telített vízgőzzel érintkezik.

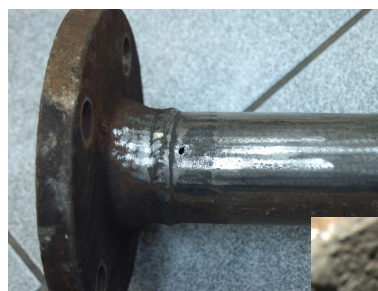
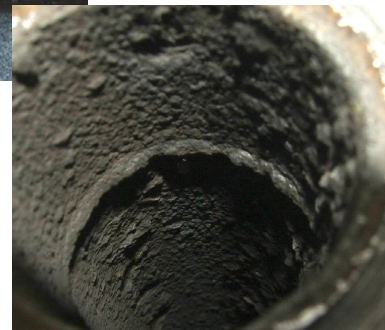
Lerakódás alatti korrózió

Anyagminőség: St35

Károsodott felület a szigetelés alatt jelen lévő vízzel érintkezik.

Közeg: vegyipari benzin | $p_s = 12 \text{ bar}$,
 $t_i = 110 \text{ °C}$.

Benzin vezeték átalakítása során a beépített passzdarab nagyobb átmérőjű és kisebb falvastagságú volt, mint az eredeti cső. Emiatt a passzdarab alsó része mélypontként viselkedett és a lekondenzálódott gőz keveredve a benzinnel lokális gödrösödést, majd tömörtelenséget okozott.

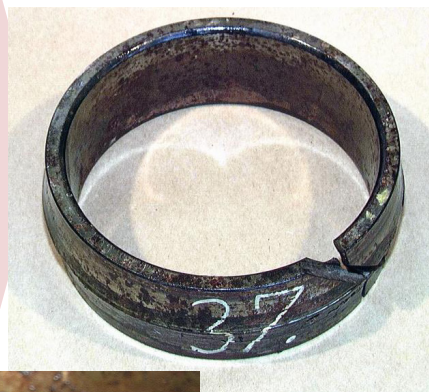
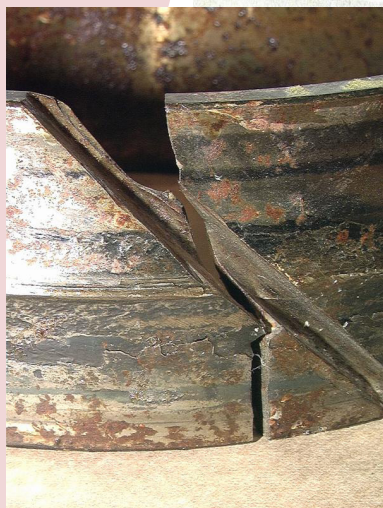
Ridegtörés

Anyagminőség: Szénacél

Az extrúder túlemelegedése által okozott hőtágulás a hengeres részen található távolságtartó gyűrűt szétfeszítette és az ridegen eltört.

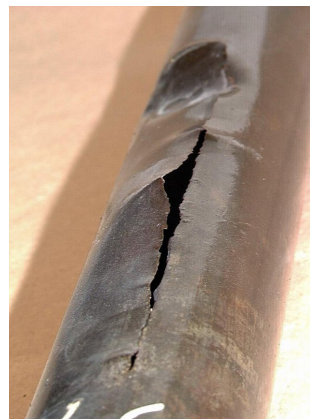
Galvankorrózió + Sav okozta korrózió

Anyagminőség: Szénacél

Közeg: kénsav

A kénsav tartály alatti kármentő medencében a szerelvények tömörtelenségéből adódóan összegyűlt kénsav a csapadék által felhígult. A korrozív közegben elektrokémiai korrózió alakult ki a leürítő vezetéken.
