Gőzfejlesztő hőátadó csövei örvényáramos vizsgálatának eredményei Pakson

Dóczi Miklós – Buglyó Imre – Takács Gyula

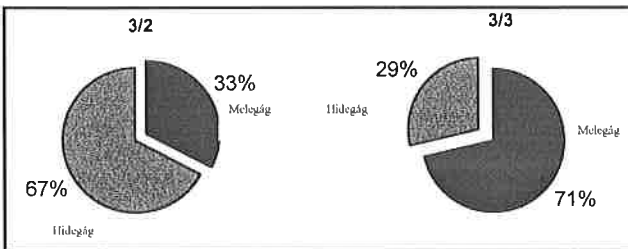
Az indikációk eloszlása és száma eltérést mutat azonos blokkhoz tartozó gőzfejlesztők esetében is. Az említett eloszlás vonatkozik a csőköteg menti eloszlásra, az indikációk eloszlására a csőfalon és a hidegág-melegág közti eloszlásra egyaránt. A vizsgálatok eredményei azt mutatják, hogy minden egyes vizsgált gőzfejlesztő saját egyéni indikáció-eloszlással rendelkezik. A 3. ábra azonos blokkhoz tartozó két gőzfejlesztő (3. blokki 2. és 3. gőzfejlesztő) esetében mutatja az indikációk hidegág és melegág közötti teljesen eltérő eloszlását.

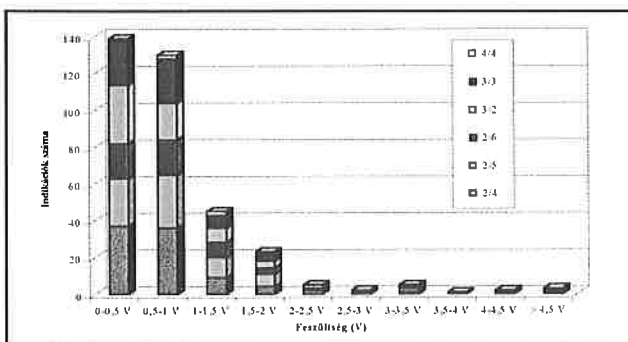
4. ábra

Az indikációk feszültség-érték szerinti eloszlását mutatja a 4. ábra. Látható, hogy az indikációk több, mint 80%-a 1 V alatti, tehát viszonylagosan kis térfogatú (a jel amplitúdója, tehát a feszültség értéke az indikáció térfogati tulajdonságaival van összefüggésben).

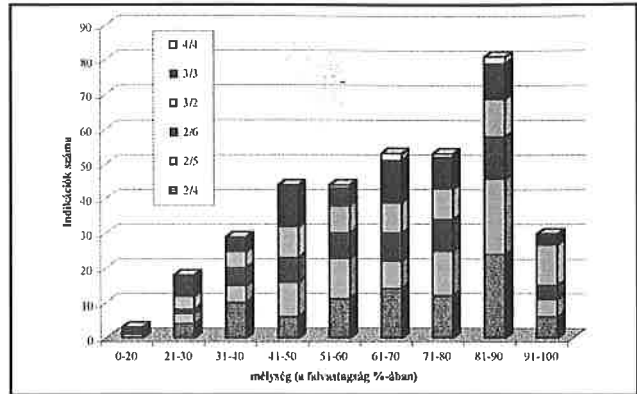
Az 5. ábra az indikációk mélység szerinti eloszlását mutatja be. Az 5. ábrán látható, hogy a leggyakoribb indikáció mélység 81% és 90% közötti és az indikációk majdnem fele (46%-a) mélyebb, mint a falvastagság 70%-a.

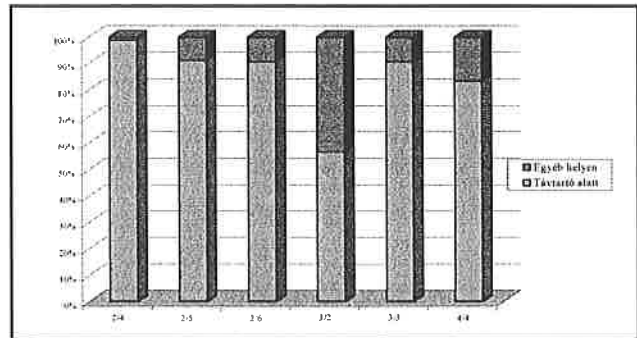
6. ábra

Mint az a 6. ábrán is látszik, az indikációk döntő többsége (az összes indikációnak több, mint 80%-a) a távtartók alatt helyezkedik el. Egyetlen kivétel a 3. blokki 2. gőzfejlesztő, ahol az indikációknak „mindössze” 57%-át találtuk a távtartók alatt.

Az 1997-ben megkezdett csökvételi program eredményeképpen már rendelkezünk információkkal a csőmeghibásodások okait illetően. A károsodás egy kombinált feszültségkorróziós és réskorróziós folyamat „eredménye”, amely alapvetően a távtartók alatti csőszakaszokon jelentkezik. A távtartók alatti csőfelületen minden esetben kimutathatók a korróziót elősegítő elemek, a klorid, a réz és a kén. A szabad csőfelületeken ezen elemek dominanciája kevésbé tapasztalható.

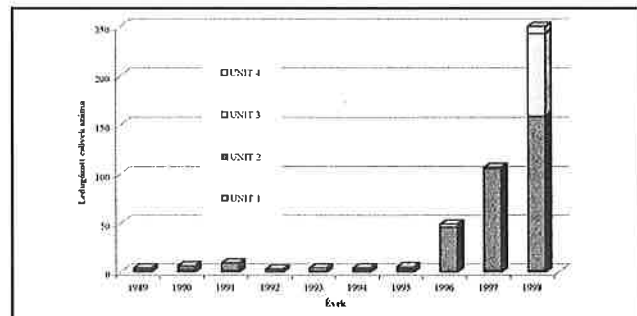
7. ábra

A dugózások számának alakulását mutatja a 7. ábra. A dugózások számának jelentős emelkedése 1996-ban kezdődött. Az 1996. évben a dugózások a hőátadó csövekben talált és onnan nem eltávolítható ide-

gen testek miatt történtek. 1997-től az örvényáramos vizsgálat segítségével talált indikációk miatt emelkedett jelentősen a ledugózott csövek száma.

Természetesen a dugózások száma jelentős növekedésének csak az egyik oka a hőátadó csöveken tapasztalható anyagkárosodási folyamat, a másik ok a vizsgált csőmennyiség jelentős növekedése az utóbbi években (lásd 1. ábra). A vizsgálati terjedelemben a természetesen a feltárt indikációk számának növekedését vonja maga után.
