Egy példa a mágneses vizsgálat során kapott hamis indikációkra

Gonda Tibor¹ – Bezdek István¹ – Gillemot László¹ – Lehoczky Judit²

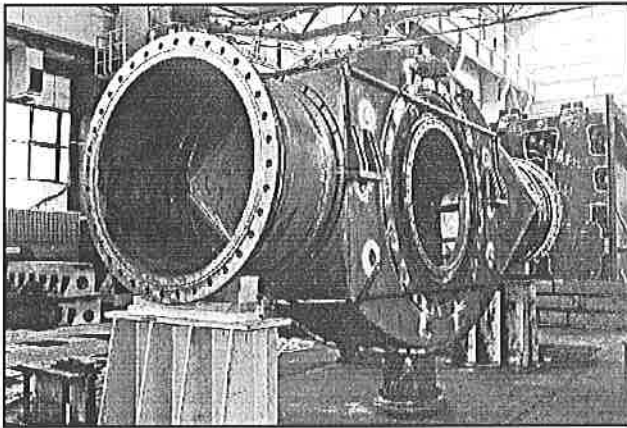
1. ábra. A kiömlő hegesztett turbinaház fényképe, fehér foltokként látszik a mágnesporos vizsgálatok helye

Az 1. ábrán is látható belső merevítő rudakat mutatja be részletesen a 2. ábra. Az 1. ábrán a „fekete-fehér” mágneses módszer festék nyomai jól szemléltetik a támaszrudak becsatlakozásait.

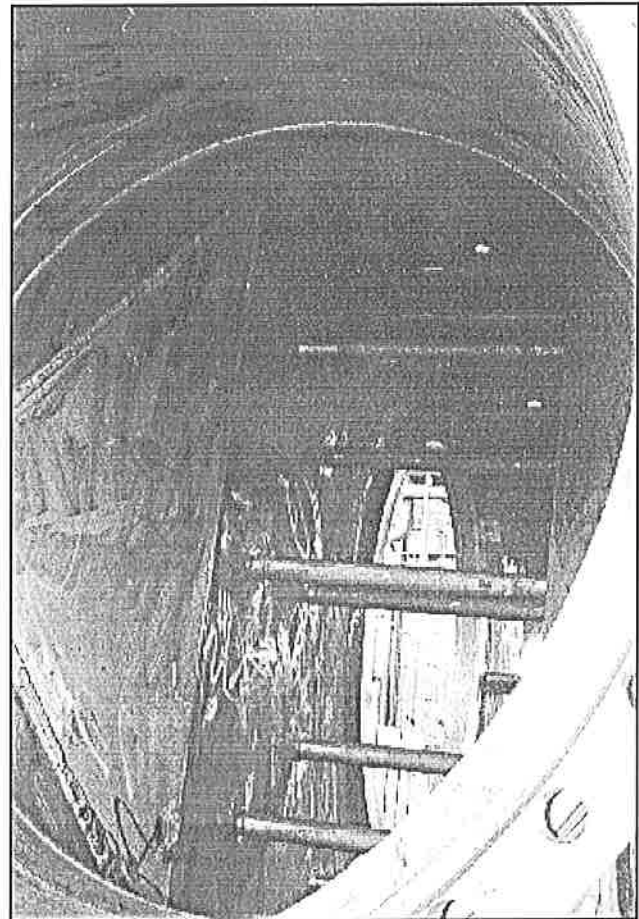
2. ábra. A turbinaház belsejében lévő merevítő rudak

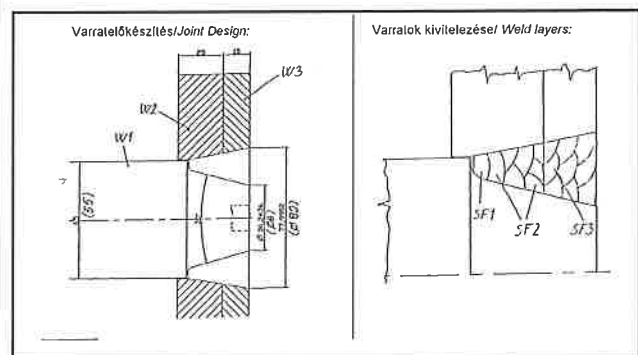
A szóban forgó varratok kiképzését mutatja a 3. ábra, amelynek bal oldala a különböző anyagminőségek csatlakozását szemlélteti, míg jobb oldala a több rétegben elkészített hegesztési varrat felépítését mutatja. Az alkalmazott alapanyagok és hegesztőelektródák kémiai összetétele az 1. táblázatban található. A szerkezet igénybevétele indokolja a rozsdamentes és melegsziárd acél együttes alkalmazását.

3. ábra. A hegesztési varrat kialakítása

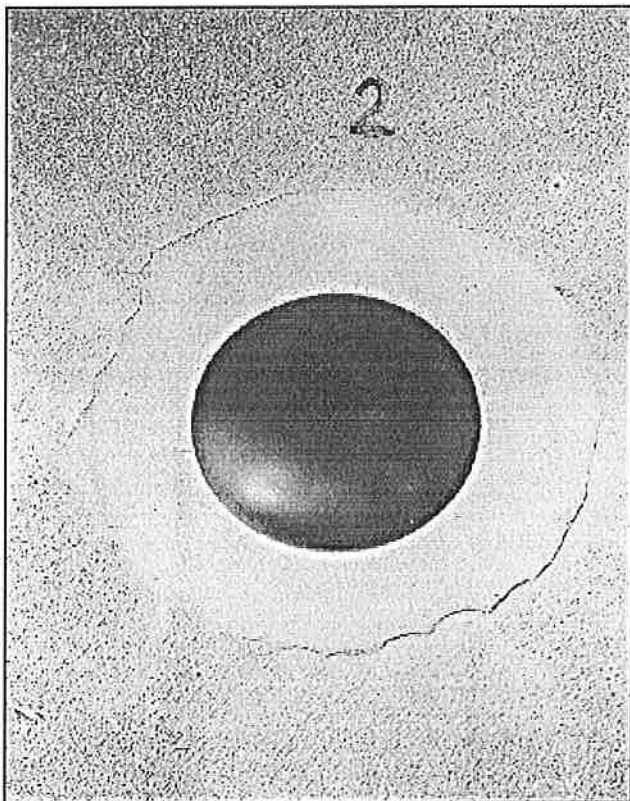
A 4. ábrán jól látható a hőfeszültségek csökkentése és a hőelvezetés szabályozása érdekében a támasztó rudakban bemunkált furatok. A támasztó rúd körül a mágnesporos vizsgálat „repedés jellegű” indikációt mutatott ki.

Az indikációk a hegesztett varratok kb. 60%-nál jelentkezett és jellemző átmérőjük kb. 80 mm volt, ami a varrat lemunkálás méretével

egyezett meg. Az indikáció jellege, elhelyezkedése és megjelenésének gyakorisága repedésre utalt, annak ellenére, hogy penetrációs vizsgálati módszerrel repedés nem volt kimutatható.

A vizsgált felület lemunkálása (kb. 0,5 mm leköszörülése) után megismételtük a vizsgálatot és ugyanazt az eredményt kaptuk.

Az ismételt felület-lemunkálás és vizsgálatok eredménye sem tért el a korábbiától.

4. ábra. A merevítő rudak behesztése körül látható mágnesporos indikáció

dés jelenlétét, felmerült a gyanú, hogy ez csak hamis indikáció, amit az eltérő mágneses permeabilitású anyagok fel nem keveredett határai okoznak.

Az ismételt mágnesporos vizsgálat a 4. ábrához hasonló, határozott hibaindikációt mutatott a metallográfia vizsgálatokhoz előkészített felületen is.

Az adott vizsgálatok egyértelműen rávilágítottak arra, hogy két eltérő mágneses tulajdonságú anyag vizsgálata során nagyon körültekintően kell eljárni a hamis indikációk elkerülése érdekében. Ilyen esetekben nem elegendő a mágnesporos vizsgálat, hanem több roncsolásmentes vizsgálati módszer alkalmazása szükséges a megbízható eredményhez.

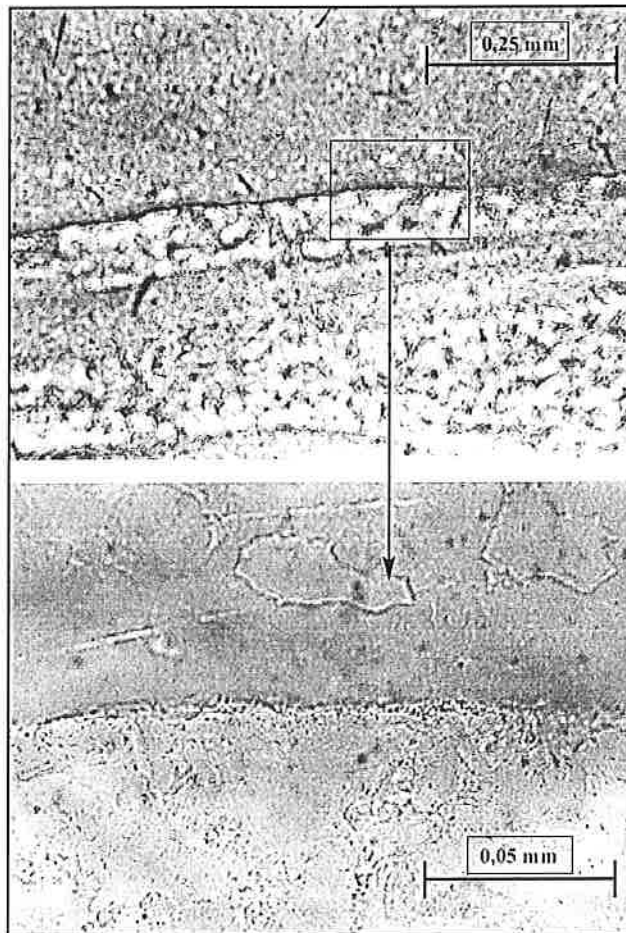
Az ÁÉF Laboratórium bevonásával replika vizsgálatokat készítettünk a kérdéses felületekről. A köszörült, majd gyémánt pasztával csiszolt felületekről maratás nélküli és maratott állapotban is replika készült, mind a varratról, mind pedig az átmeneti részről. Ennek illusztrálására mutatjuk be a maratott felületről készített 100 és 500x-os nagyítású felvételteleket. Míg a kisebb nagyításban egy „repedésszerű” éles határvonal látszik a varrat és az alapanyag között, addig a nagyobb nagyítás egyértelműen bizonyítja, hogy ez csak a két eltérő összetételű anyag közötti határvonal.

5. ábra. Az átmeneti zónáról készített replika vizsgálat eredménye (100 és 500x-os nagyítás)
