Autóbusz segédvázkeret (légrugó tartó) statikus terhelése, fárasztó vizsgálata rétegbevonatos optikai feszültségvizsgálat alkalmazásával

Borbás Lajos * – Thamm Frigyes ** – Gyökös Ferenc***

Photoelastic coating investigation in the fatigue test carried out on auto-bus frame structure. The main goal of the investigation is to improve the construction of an auto-bus suspension assistant frame structure by stress and strain analysis, using photoelastic coating technique. The stress analysis was carried out during the fatigue test of the frame structure, under static and dynamic loading conditions.

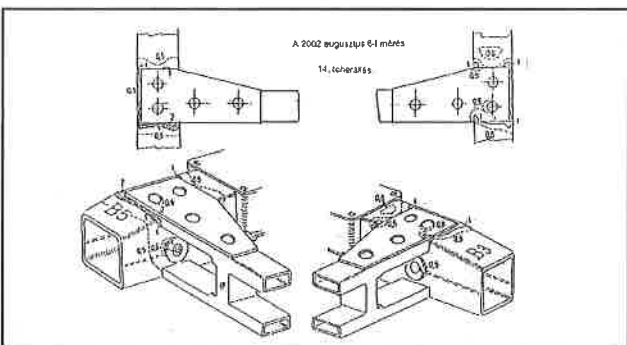
4. ábra. Egy jellegzetes egyberajzolt rendszám-eloszlás a tartó felső síkján, az átkötő lemez környezetében

Összerajzolt rendszám-eloszlásokra a légrugó tartó felső síkján mért értékek alapján mutat példát a 4. ábra. A sávok mentén elhelyezett számok a rendszám értékét mutatják.

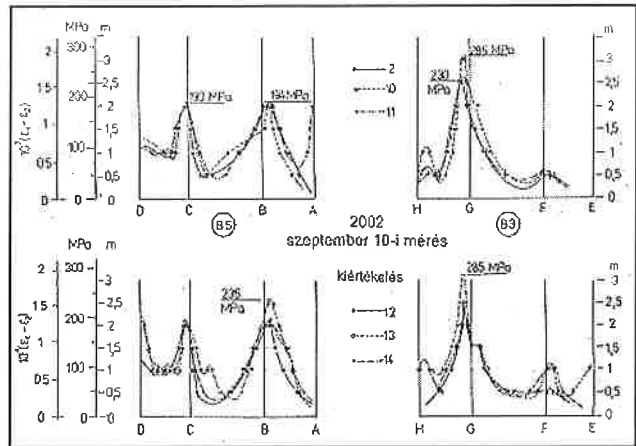
A kiértékelt rendszám-eloszlásokat összerajzoltuk, amelyre egy példát a 5. ábrán láthatunk. A kiértékelt példa a légrugó tartó felső felületén elhelyezett átkötés sarokpontjaiban mért nyúlás értékeit mutatja (átszámítva feszültségre is). Az "A" és "D" betűkkel jelölt helyek az átkötő lemez és a tartó találkozási pontjai, annak belső felületén, az "A" esik közelebb a tartó szimmetria síkjához.

5. ábra. Néhány kiértékelt rendszám-eloszlás, példaként, a légrugó tartó felső átkötésének környezetében

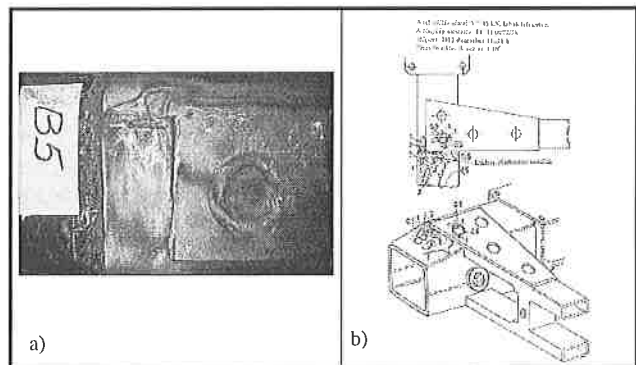
A fárasztóvizsgálat során a folyamatosan alkalmazott "monitoring", videókorderrel felszerelt polarizskóp segítségével a tönkremenetel meglehetősen pontosan követhető volt. Elsőként megjelentek a tartó felső övében Lüders-Hartmann-elcsúszási vonalak (6/a ábra), amelyek a kezdődő tönkremenetel biztos jelei (6. ábra). A kiértékelés a 6/b ábrán található.

6. ábra. A szerkezet felső övében megjelenő elcsúszási vonalak, és azok kiértékelése

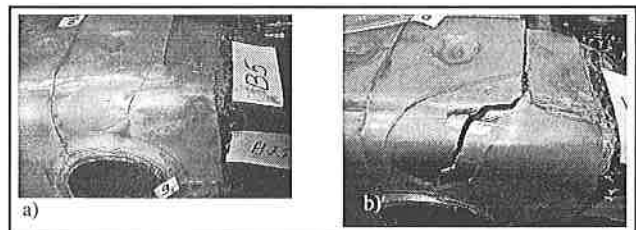
7. ábra. Meghibásodás a tartó BJ5-B5 felületi szegmensein, egymillió igénybevételi számot követően
a) A meghibásodás feszültségoptikai képe, tipikus törésmechanikai felvétel formájában
b) A meghibásodást követően levált bevonat alatt észlelt törési felület

A végső meghibásodást, amely tényleges törésként jelentkezett, a 7. ábrán bemutatott rendszám-eloszlás alapján tudtuk meghatározni. Az ábrán bemutatjuk a meghibásodás környezetének feszültségoptikai képét, valamint a törést követően a szerkezetről levált bevonat alatt kialakult törésvonalat.
