Atomerőműi cseppleválasztó csővég-behegesztéseinek ammóniás szivárgásvizsgálata*

Csollák Zoltán¹ – Gillemot László²

Az ALSTOM Power Hungária Rt. finn megrendelésre 2 db. U csöves cseppleválasztót (Moisture Separator Reheater = MSR) gyártott. Mindegyik MSR – a szállítás miatt – két félből áll és két-két nagynyomású fokozattal bír, amely együttesen 3524 csővég szivárgásvizsgálatát igényelte. Egy-egy fél nettó súlya 107 tonna.

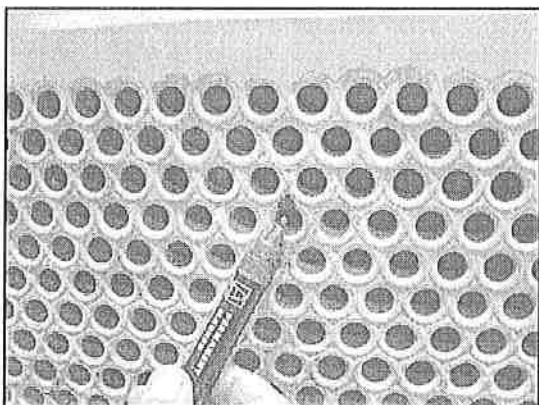
9. ábra. Kismértékű szivárgás (kis kék folt)

A vizsgálatok alapján kiszűrtük a nem tökéletesen behegesztett csővégeket, és a javításuk megtörtént. Az első vizsgálat során észlelt hibák alapján (kb. a behegesztett csővégek 2%-a) módosítottuk a csővég tisztítási technológiáját is és ezzel a javítandó csőszámot is csökkenteni tudtuk.

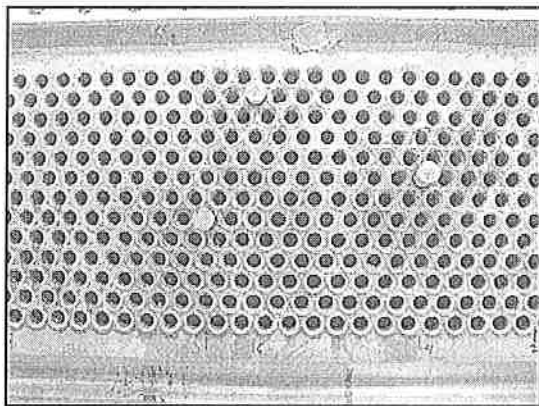
10. ábra. Szivárgó (dugózott) csövek és környezetük (enyhén kék)

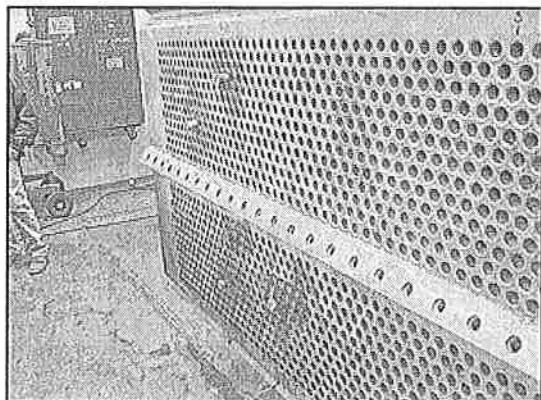
11. ábra. A levegőben lévő ammónia

A következő felvételek (7 – 10. ábra) az indikátor oldatos vizsgálatok eredményeit szemléltetik míg a levegőbe került ammónia vizsgálatot követő, elszíneződést okozó hatása látható a 11–12. ábrákon.

A következőkben a vizsgáló tartály csőfal tömitését célszerű javítani, mert a környezetbe kiszivárgó ammónia mellett nem lehet biztosítani, hogy a csőfal színe sárga maradjon a vizsgálatok teljes lezárásáig, ami követelmény, annak ellenére, hogy a szivárgás és a környezetben lévő ammónia egész más színváltozást és elszíneződési jeleget ad.

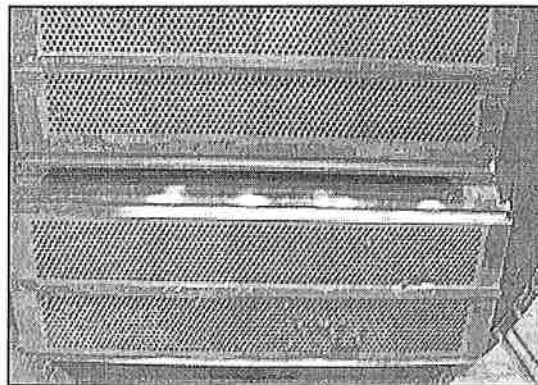
12. ábra. Környezeti hatás 1 óra elteltével okozta elszíneződések
