A KÁRELEMZÉS JELENTŐSÉGE A KARBANTARTÁS TERVEZÉSÉBEN

Gyarmati István

### Hidrogén fúvó meghibásodása

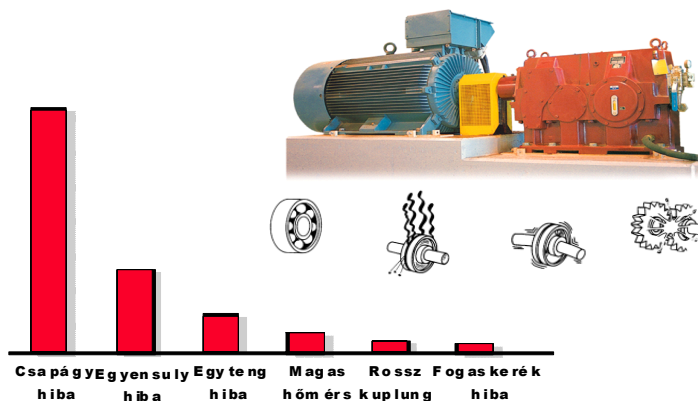
1. ábra

Tipikus gép problémák.

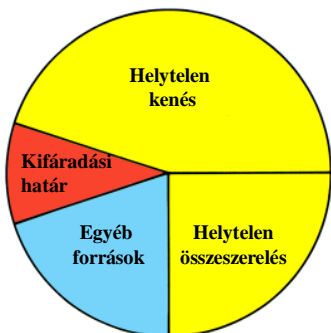
2. ábra

A forgógépek legfontosabb alkatrésze a csapágy. A csapágy élettartamát viszonylag jó közelítéssel ki lehet számítani, azonban néha előfordul, hogy ennél korábban meghibásodik.

Ennek több oka is lehet, pl. nem megfelelő kenés, gondatlan szerelés, stb.

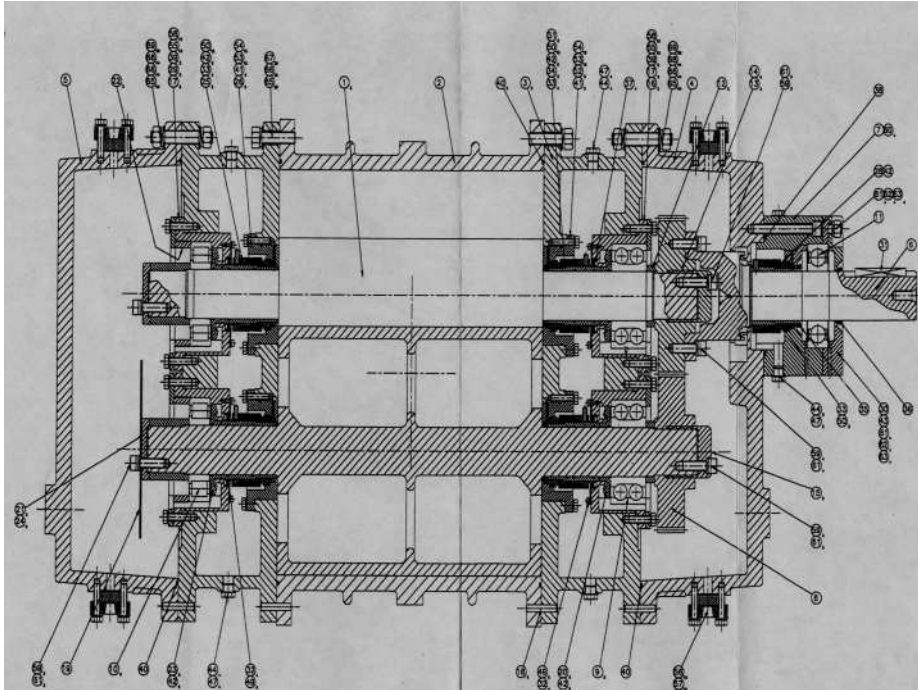
3. ábra

Egyik üzemünkben hidrogénezéssel modifikáljuk közbelső termékünket. A hidrogént gáz formájában, ún. piskótás fúvó segítségével jutatjuk be a reaktorba. A fúvó metszeti ábráját az alábbi képen láthatjuk.

A fúvó fordulatszáma 960 1/perc; teljesítménye 200 kW.

Alig egy hónapos üzemelés után a fúvó rezgése folyamatosan romlott. Az átalakítást megelőzően a vertikális irányú effektív rezgésértékek 1,7 – 4,5 mm/s között változtak a terhelés függvényében. A kapacitás növelése után ugyanez az érték 8,0 – 10,7 mm/s értékig emelkedett. A magas rezgés természetesen tönkre tette a csapágyakat.

- A fúvó szállítóteljesítménye jelentősen nőtt. A nyomóvezetékben áramló közeg áramlási sebessége közelíti a kritikus értéket. A szívónyomás változása nem számottevő, a nyomóági nyomás a szállított mennyiséggel arányosan megnőtt. A gépkönyv előírásaival összevetve a differenciál nyomás (nyomóági nyomás – szívóági nyomás) egy bizonyos terhelési fokozat elérése után meghaladja a megengedett értéket.

- A fúvó konstrukciójában, a beépítési paraméterekben, a csatlakozó csővezetékek méreteiben, nyomvonalában változás nem történt.
- A forgógép a csapágy cseréjét követően 10 - 14 napig kielégítő rezgésképet mutat. Ezt követően a vertikális irányú effektív rezgés értékek jelentős mértékben megemelkednek, és a csapágy tönkremenetelig monoton nőnek. A rezgésanalízis monoton növekvő lazaságot, valamint az áramló közegből eredő, a működési frekvencián jelentkező érték növekedését mutatja. Ez szerkezeti hibát vagy fokozódó turbulenciát jelez, amely radiális és axiális irányban is jelentkezik.

- A fúvón rezonancia vizsgálatot végeztünk. Megállapítottuk, hogy, az első rezonancia frekvencia az üzemeltani tartományon belül van. A frekvenciaváltó beszabályozása során, ezt a kritikus tartományt nem zárták ki.

Összefoglalásként megállapíthatjuk, hogy a fúvó meghibásodását **tervezési hiba** okozta.

- A gyártó szakvéleménye alapján a fúvó kapacitás növelése a fordulatszám változtatással megoldható, arra garanciát vállal.
- A nyomóvezeték keresztmetszete nem változott, a megnövekedett áramlási sebesség miatt a terheléstől függően nem kívánatos turbulens áramlás alakult ki. A nyomóvezeték átáramlási keresztmetszetét meg kell növelni.
- A nyomóág és a szívóág nyomáskülönbségéből számított differenciál nyomás időnként meghaladta a kritikus értéket, ami fúvóban visszaáramlást okozott. Az ebből adódó járulékos rezgések jelentős mértékben megterhelte a csapágyakat.
- Az átalakítás során nem végeztek rezonancia vizsgálatot. Az utólag elvégzett vizsgálati eredmények figyelembevételével a frekvencia szabályzót be kell szabályozni.
