A JÁRMŰIPAR RONCSOLÁSMENTES VIZSGÁLATI IGÉNYEI

CZINEGE IMRE, KOZMA ISTVÁN

Kulcsszavak: járműipar, roncsolásmentes vizsgálatok, komputertomográfia, geometriai ellenőrzés

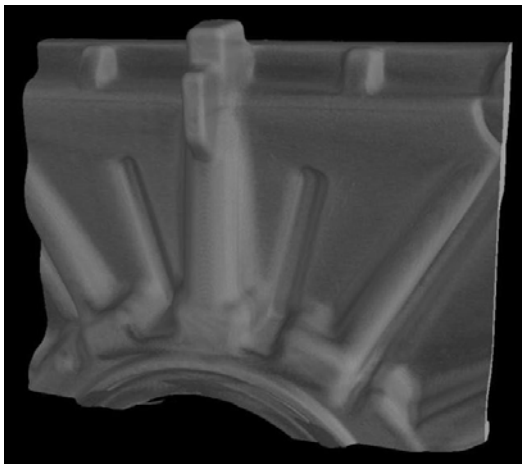
1. ábra: Öntött fedél CT-vizsgálata

A vezérmű fedél függőleges bordájától jobbra szivárgás volt tapasztalható. A CT-felvételek makró fókuszu csővel, sík detektoros képrögzítéssel készültek, a felbontás X-Y-Z irányban 0,084 mm volt.

elhelyezkedése vált láthatóvá.

A jobb oldali ábra a vizsgált zóna keresztmetszetét mutatja, amelynek középső részén jól látszanak a lukerek. A metszősíkot mozgatva megállapítható volt, hogy a felülettől-felületig tartó összefüggő üregek okozták a szivárgást. Itt a hagyományos röntgen felvételekhez képest azzal nőtt az információ tartalom, hogy az üregsor térbeli

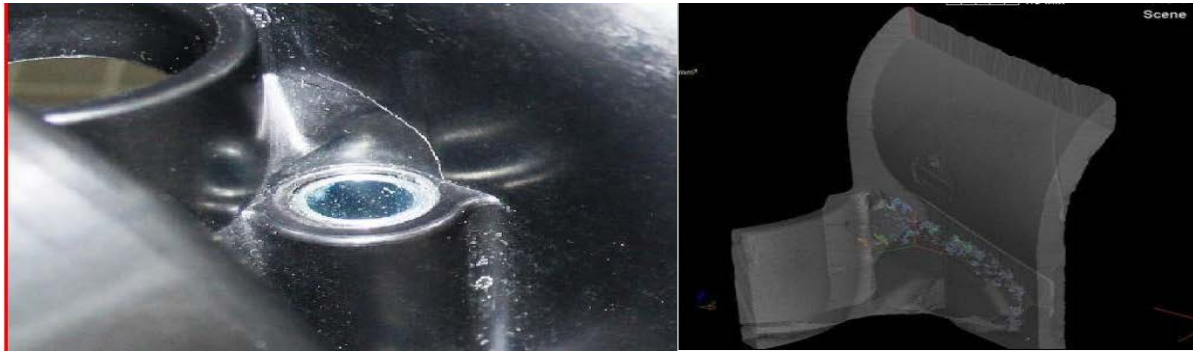
2. ábra: Kompozit ház hiba okának elemzése

A 2. ábrán látható alkatrész több gyártótól is érkezett a szerelősorra, egyik beszállító esetében volt tapasztalható szivárgás, más gyártótól származó alkatrészek viszont hibátlanak bizonyultak.

A vizsgálat kimutatta, hogy a műanyag fröccsöntési technológia eltérése okozta a problémát, ugyanis az összecsapási vonal mentén keletkező légbuborék sor vezetett a repedés keletkezéséhez és ezzel járó szivárgáshoz. Ezt a fröccsöntés technológiai szimuláció is alátámasztotta. Megállapítható volt, hogy a hibás alkatrészeknél mások voltak a meglövési pontok mint a jó alkatrészeknél, ennek következtében az összecsapási vonal is kedvezőtlen helyre került annál a szállítónál, aki a helytelen technológiát alkalmazta.

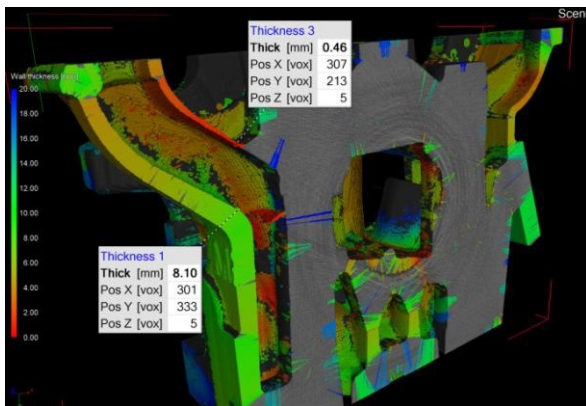
3. ábra: Geometriai méretek ellenőrzése

A komputertomográffal készített három dimenziós kép alkalmas a külső-belső geometriai méretek ellenőrzésére is. Funkciójában az értékelő szoftver ugyanazokat a lehetőségeket adja, mint a digitális optikai felvételek, de itt a belvilág megismerése érdekében nem kell roncsolni az alkatrészt. Ilyen mérésre mutat példát a 3. ábra bal oldali képe, ahol a méreteltéréseket színek is jelzik. Összehasonlításként a jobb oldali képen egy hagyományos digitális optikai felvétel látható, amellyel csak a külső méretek ellenőrizhetők.

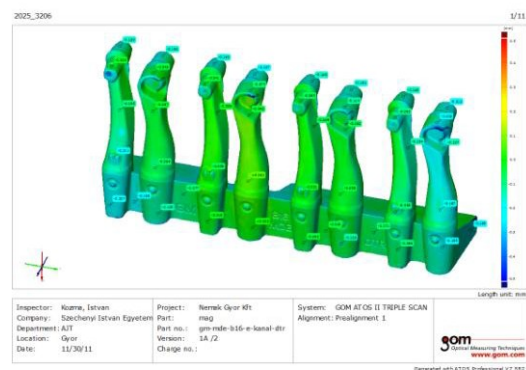
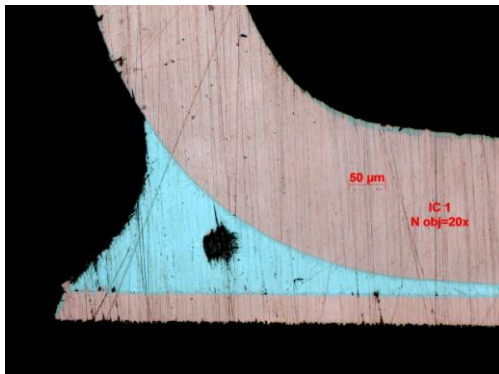
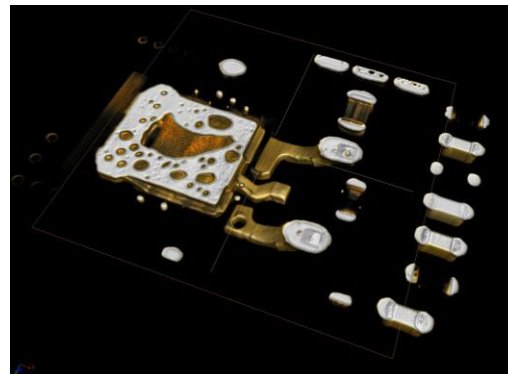
4. ábra: Forrasztott alkatrészek ellenőrzése

Az elektronikai alkatrészek forrasztásainak ellenőrzése komoly kihívás az anyagvizsgálók számára, mivel a porozitásokat, összeolvadási hibákat hagyományos technikákkal igen nehéz kimutatni teljes alak- és mérethűséggel. A CT eljárás itt is előnyösen alkalmazható, ahogy a 4. ábrán látható példa szemlélteti.

A bal oldali képen a CT-vizsgálattal feltárt porozitás mikroszkópi képe látható, ennek a vizsgálatnak a célja a felvétel hitelesítése volt. A jobb oldali kép egy komplex alkatrész csoport robbantott ábráját mutatja, ahol jól látható a forrasztanyag nem teljes felületre kiterjedő kötődése.

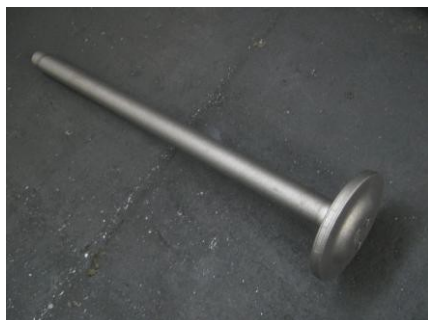
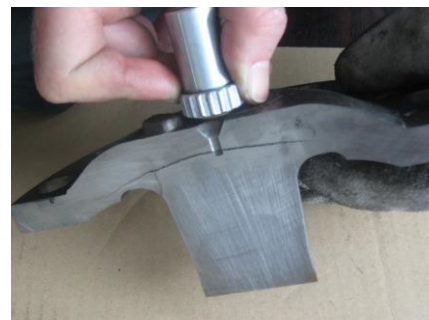
5. ábra: Féltengely UH vizsgálattal kimutatott belső repedése

Az 5. ábrán bemutatott féltengely fej és szár rész közötti átmenetére repedésvizsgálatát írták elő, melynek során felületi repedéseket észleltek a nyakrészen. A repedések jellege és kiterjedése olyan mértékű volt, hogy további vizsgálatot is célszerűnek látszott végezni. Az UH vizsgálat belső repedéseket is kimutatott, amelynek kiterjedését a metszeti kép jól szemlélteti. A repedés egyértelműen a kovácsolás során keletkezett, valószínű oka a nem megfelelő kovácsolási hőmérséklet. Sorozatvizsgálattal a hibás tengelyek kiszűrhetők voltak.

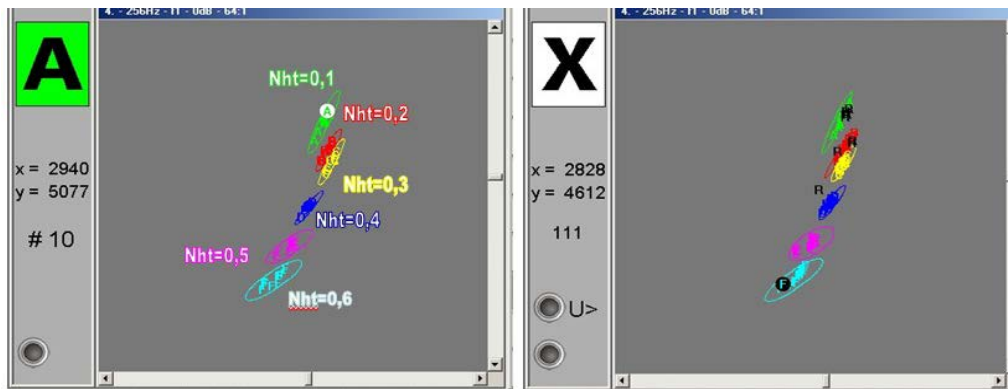
6. ábra: Féltengely UH vizsgálattal kimutatott belső repedése

gozásának vázlata a következő: hitelesítés ismert kéregvastagságra nitridált próbákön 0,1-0,6 mm határok között hat fokozatban, majd az ismert kéregvastagságú alkatrészekkel a multi-frekvenciás örvényáramú vizsgáló berendezés kalibrálása. Ezután következhetett a mérés sorozatban gyártott alkatrészeken, elég jó megbízhatósággal osztályozva a vizsgált alkatrészeket.

A 6. ábra bal oldali képe a kalibráció eredményét mutatja. Jól látható, hogy az azonos névleges rétegvastagságú próbatestek egyértelműen körülhatárolható területeken helyezkednek el. A jobb oldali kép a sorozatmérés eredményeit mutatja, ahol az eltérő kéregvastagságú alkatrészek szintén elkülönültek a képernyőn.

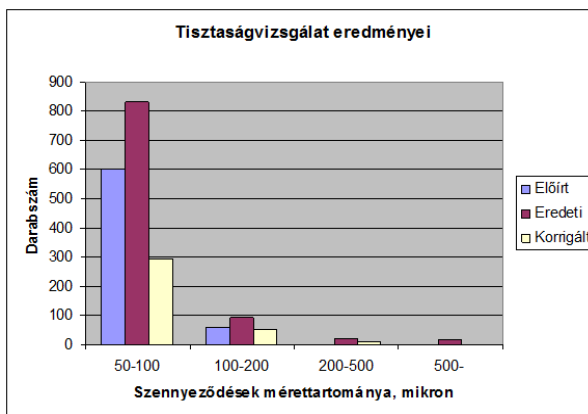
7. ábra: Tisztaságvizsgálattal minősített alkatrész és mérési eredmények

A 7. ábrán látható alkatrész tisztítási folyamatára mutat példát a jobb oldali kép. A kék oszlopok mutatják az előírt megengedett részecske darabszámot a gyári tisztítási folyamat után. A lila oszlopok azt jelzik, hogy az eredeti technológia nem volt megfelelő, minden méretkategóriában meghaladták az előírt értéket az észlelt részecske darabszámok. A tisztítási folyamat fejlesztése utáni második ellenőrzésnél már közel megfelelőnek bizonyult a minta.
