# A zavaró jelek kiszűrése a hőátadó csövek örvényáramos vizsgálatainak értékelése során

Buglyó Imre\*

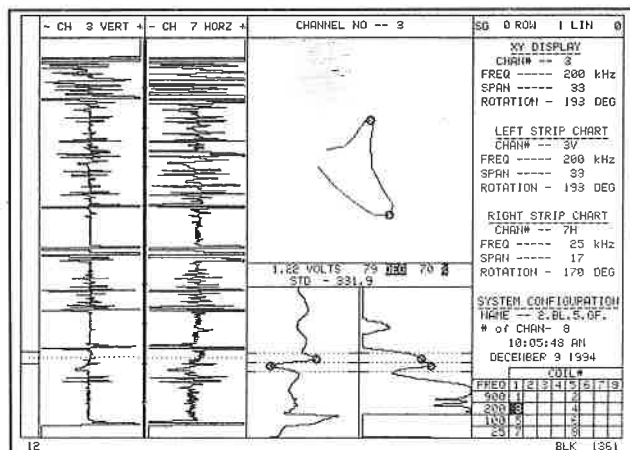
Végezetül bemutatok egy olyan ábrát, ahol az örvényáramos vizsgálat talán legfontosabb paraméterének, a fázisszögnek a szerepe látszik. Egy 40%-os belső és külső hibáról készített képet szemlélte a 8. ábra.
