Gőzfejlesztő hőátadó csövei örvényáramos vizsgálatának eredményei Pakson

Dóczi Miklós – Buglyó Imre – Takács Gyula

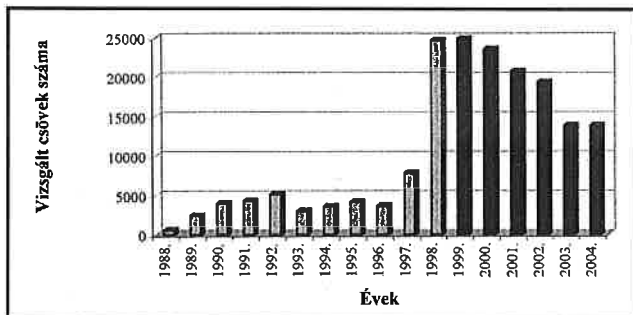
1. ábra

Pakson az Anyagvizsgáló osztály 1988 óta végez örvényáramos vizsgálatot a gőzfejlesztő berendezések hőátadó csövein. A vizsgálati terjedeleme alakulását mutatja az 1. ábra.

Mint az az 1. ábrából is kiténik, a vizsgálati terjedeleme az 1998. évtől szignifikáns növekedést mutat. Ennek oka, hogy 1997-ben a 2. blokk főjavítás alatt elvégzett örvényáramos vizsgálatok eredményeinek értékelése azt mutatta, hogy az előző években tapasztaltakkal összehasonlítva jelentősen megnőtt a meghibásodott csövek száma.
