Autóbusz segédvázkeret (légrugó tartó) statikus terhelése, fárasztó vizsgálata rétegbevonatos optikai feszültségvizsgálat alkalmazásával

Borbás Lajos * – Thamm Frigyes ** – Gyökös Ferenc***

Photoelastic coating investigation in the fatigue test carried out on auto-bus frame structure. The main goal of the investigation is to improve the construction of an auto-bus suspension assistant frame structure by stress and strain analysis, using photoelastic coating technique. The stress analysis was carried out during the fatigue test of the frame structure, under static and dynamic loading conditions.

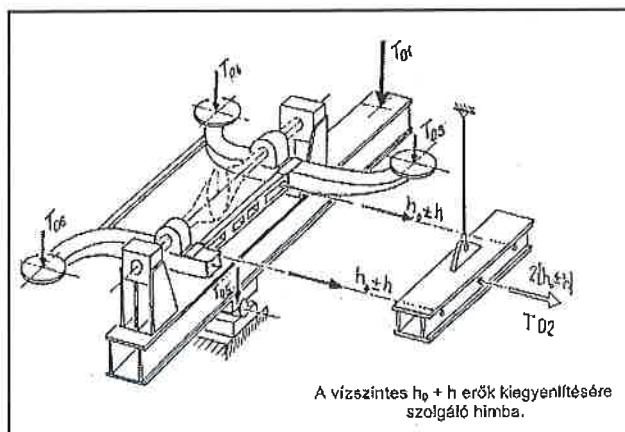
2. ábra. A vizsgált segédvázkereten alkalmazott terhelések modellje

Az alkalmazott terhelések modelljét a 2. ábra szemlélteti.

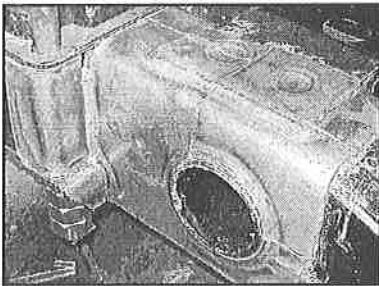
3. ábra. Vizsgálóréteggel ellátott felszín egy szegmense

A vizsgálatokra előkészített, rétegbevonattal ellátott felület egy szegmensét a 3. ábrán mutatjuk be.
