Atomerőműi cseppleválasztó csővég-behegesztéseinek ammóniás szivárgásvizsgálata*

Csollák Zoltán¹ – Gillemot László²

Az ALSTOM Power Hungária Rt. finn megrendelésre 2 db. U csöves cseppleválasztót (Moisture Separator Reheater = MSR) gyártott. Mindegyik MSR – a szállítás miatt – két félből áll és két-két nagynyomású fokozattal bír, amely együttesen 3524 csővég szivárgásvizsgálatát igényelte. Egy-egy fél nettó súlya 107 tonna.

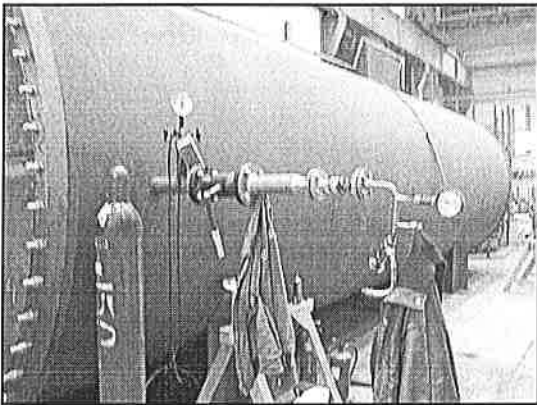
A vizsgáló szerkezet. A két hőcserélő fokozat együttes, egyidejű fogadására alkalmas 9475 mm hosszú, 2800 mm átmérőjű tartály 20 mm vastag acélemezből készült, sík fenéklapokkal. A fogadó oldalon a csőfalnak megfelelő méretű kivágás és csavarokkal felfogható zárólecek biztosították a csőfal helyzetét és a tömitést. A tartályon belül kerek szerkezet segítette elő a közel 50 t súlyú csőfal beemelését. A vizsgáló tartály 60 m³, a beépített szerkezet ebből mintegy 5 m³-t foglal el.

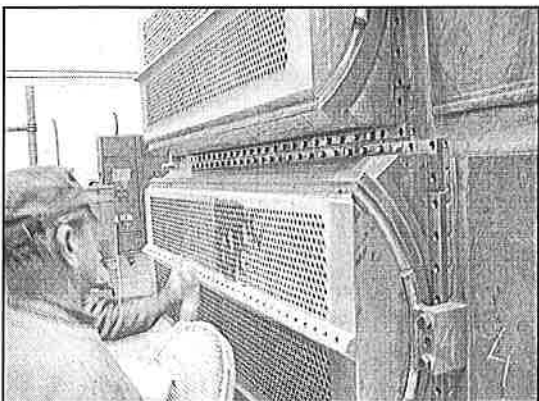
A csőfalra az indikátor anyagot spray és ecsetelhető (hengerezhető) festék formájában vittük fel. Az indikátor alapja a bromofenol blue, de ennél többet nem sikerült megtudnunk az összetevőkről. A sprayt a dobozán „Leak Color”, míg a műanyag kannában szállított festékeket szállító cég is „Reaktív NH₃ festék”-ként bizonylatolta. A festéket a felhordás után meleg levegővel kellett szárítani, hogy ne folyjon le a csőfalról.
