Egytengelyűség-hiba lézeres és rezgéstani vizsgálatainak összehasonlítása

Forgács Endre² – Terpó György¹ – Bene László² – Tóth Gyula²

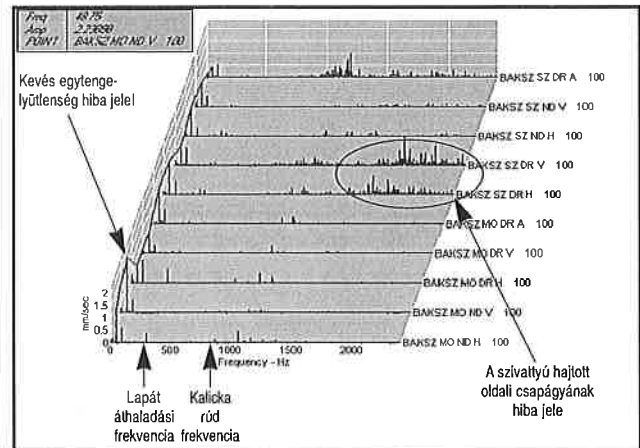
1. ábra

Az 1. ábrán a 0,05 mm-es, gyakorlatilag hibátlan beállításához tartozó frekvenciaspektrumok láthatók, különböző helyekről fölveve és egy találó elnevezéssel, ún. vízses diagramba összefoglalva. A képfeliratok értelmezése: BAKSZ – bakcsapágyas szivattyú, MO – motor oldal, SZ – szivattyú oldal, ND – nem hajtott oldal (Non Drive [a szokásos szakirodalmi jelöléshez igazodva]), DR – hajtott oldal (DRive), H – vízszintes irányú mérés (Horizontal), V – függőleges irányú mérés (Vertical), A – tengely irányú mérés (Axial) (üres hely), PH – párhuzamossági hiba (most nincs!), (üres hely) 1 – párhuzamossági hiba mértéke 0,1 mm-ben (most nincs!), 100 – 100%-os terhelés.

Ez az ábrázolási mód rendkívüli módon átláthatóvá teszi és leegyszerűsíti a különböző helyekről fölvevett spektrumok értelmezését és vizsgálatát. Az ábrán fölűntettük hogy hol mutatkozik meg az egytengelyűtlenség jele, a lapát áthaladás jele, a kalickarúd jele és a csapágyhi- ba jele.

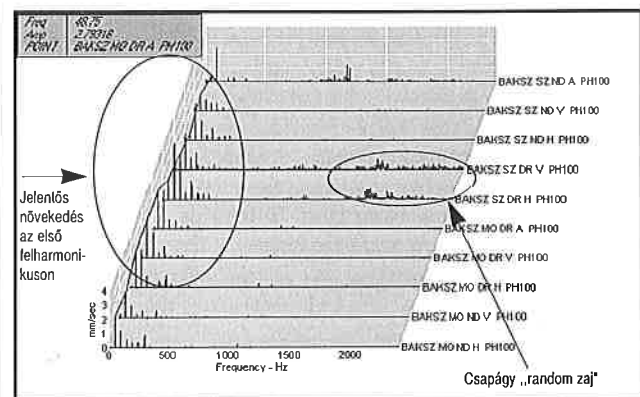
2. ábra

A 2. ábrán ugyanazokról a helyekről fölvevett spektrumok láthatók csak most már 0,15 mm-es párhuzamossági hiba beállítása esetén. Az ábra arányai nem változnak, így a megnövekedett jelszint a nagyobb léptékből érzékelhető. Jól kivehető: a csapágyon nagyobb a terhelés a párhu-

zamossági hiba hatására és ún. random zaj keletkezik a jellegzetes csapágyfrekvenciák helyett. Ugyanakkor a viszonylag kis elállítás, a megengedett kétszerese alatti értéknél, nagy csúcs keletkezik a kétszeres tengelyharmonikusnál. A 3. ábrán a 0,3 mm-re növelt párhuzamossági hiba következménye látható, de a kép nem mutat durva változást a 0,15 mm-es beállításhoz képest.

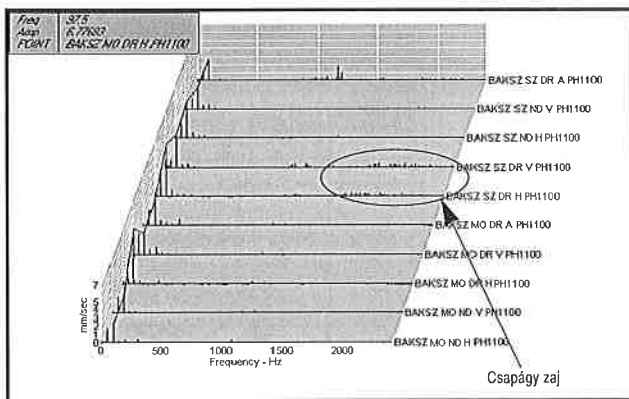
4. ábra

Tovább növelve a párhuzamossági hibát 0,7 mm-re, 4. ábra, a csúcsok az 1 és 2x-es frekvenciákon csökkennek, de a 3, 4, 5 és 6x-os tengelyharmonikuson megnövekednek. Hasonlóképpen a csapágyzaj is megnövekszik.
