A helyszíni lenyomatos technika új alkalmazási területei

New application territories of the replica technique

Mihálovits István, Rózsavölgyi Zsolt

Keywords: metallographic examination, replica technique, condition monitoring, failure analysis

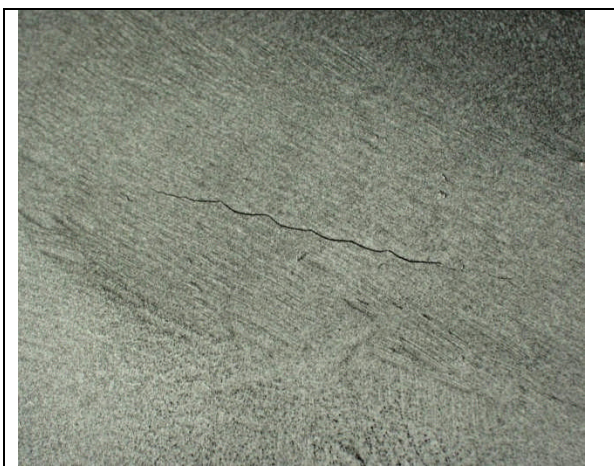
1. ábra – Tartály belső falán roncsolásmentes eljárással feltárt indikáció
Figure 1 – Indication found by NDT on the inner surface of a vessel

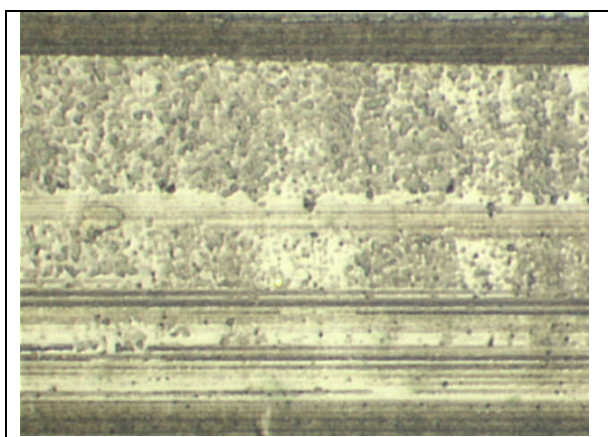
8. ábra – Kezdődő felületi kifáradás, apró, kis átmérőjű kipattogzott részek (N ≈ 200x)
Figure 8 – Surface fatigue in the beginning stadium with small parts fallen out (M ≈ 200x)

sítményt figyelembe véve, azok megjelenése feltételezhető volt. A felületi elváltozások lenyomatatos vizsgálata igazolta is feltételezésünket, az mikroszkópi méretekben felületi elváltozásokat, kopásokat, deformációkat, hiányzó anyagrészecskéket és jelentős számú mikrorepedést tárt fel. Igen jól megfigyelhetők a fogak egymáson való legördülése miatt, a felületek relatív elmozdulásából adódó karcok, barázdák. A 6–9. ábrák az eredeti és az elváltozott területek jellemző felületi állapotát szemléltetik.

nem kielégítő, abban lágyabb szövetelemek is előfordulnak. A kipattogzott, kitöredezett felületrészek az érintkezés során fellépő magas Hertz-feszültségek miatt jöttek létre, és a fogfelületi kifáradással, mint károsodási forma a jövőben számolni kell. A felületi elváltozások jól körülhatárolhatóan megjelenítették a fogkapcsolódás jellegzetes vonalait, a fogak be- és kilépésének vonalát, illetve azokat a részeket, ahol a legördülés mellett csúszás is fellép a fogak érintkezésekor. Ez utóbbi adatok a szerkezeti ellenőrzés számára adtak hasznos információkat, mely segítségével a beállítási és pontossági hibák voltak kimutathatók.

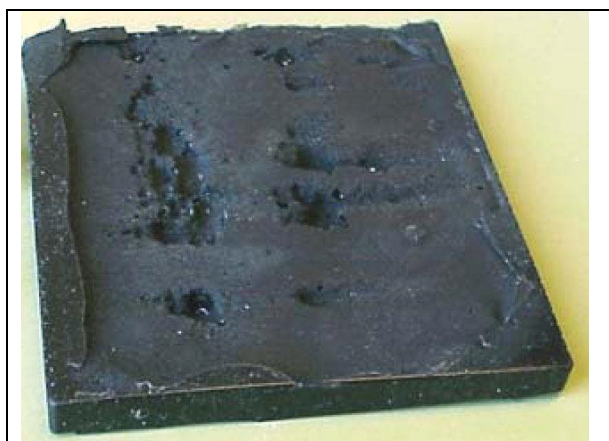
10. ábra – Korróziós károsodásról készített lenyomat

Figure 10 – Negative copy of a corroded surface

- A lenyomatokról készített felvételek képelemző rendszerrel tovább vizsgálhatók, meghatározható pl. a porozitás, a szemcseméret, illetve a kiválások, elváltozások statisztikai elemzése elvégezhető.
- Felületi érdesség mérés, illetve a korróziós károsodás vizsgálata. A síkba feszített lenyomaton érintésmentes technikával magasságkülönbségek, távolságok mérhetők. A szilikongumi zsugorodása elhanyagolható, és jól felveszi a felület, mélyedések kontúráját. A 10–12. ábra néhány jellemző új alkalmazási példát mutat be.

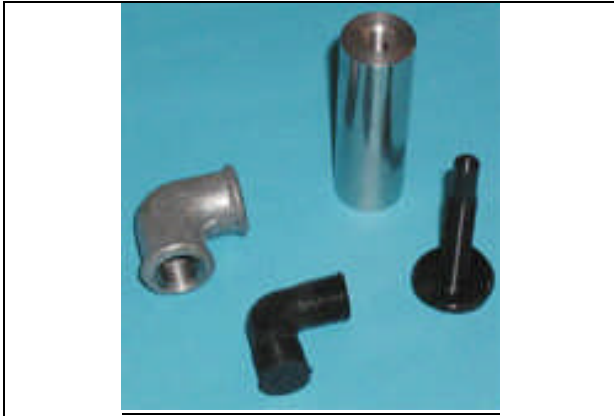
12. ábra – Mintakészítés szilikongumival
Figure 12. – Pattern making with silicone rubber
